Luonnonvara- ja biotalouden tutkimus 19/2022

# Taimenen vaelluspoikasten kuolleisuus ja käyttäytyminen Hietaman- ja Leuhunkosken voimalaitoksilla

FRESHABIT -projektin Saarijärven reitin  
alasvaellustutkimus

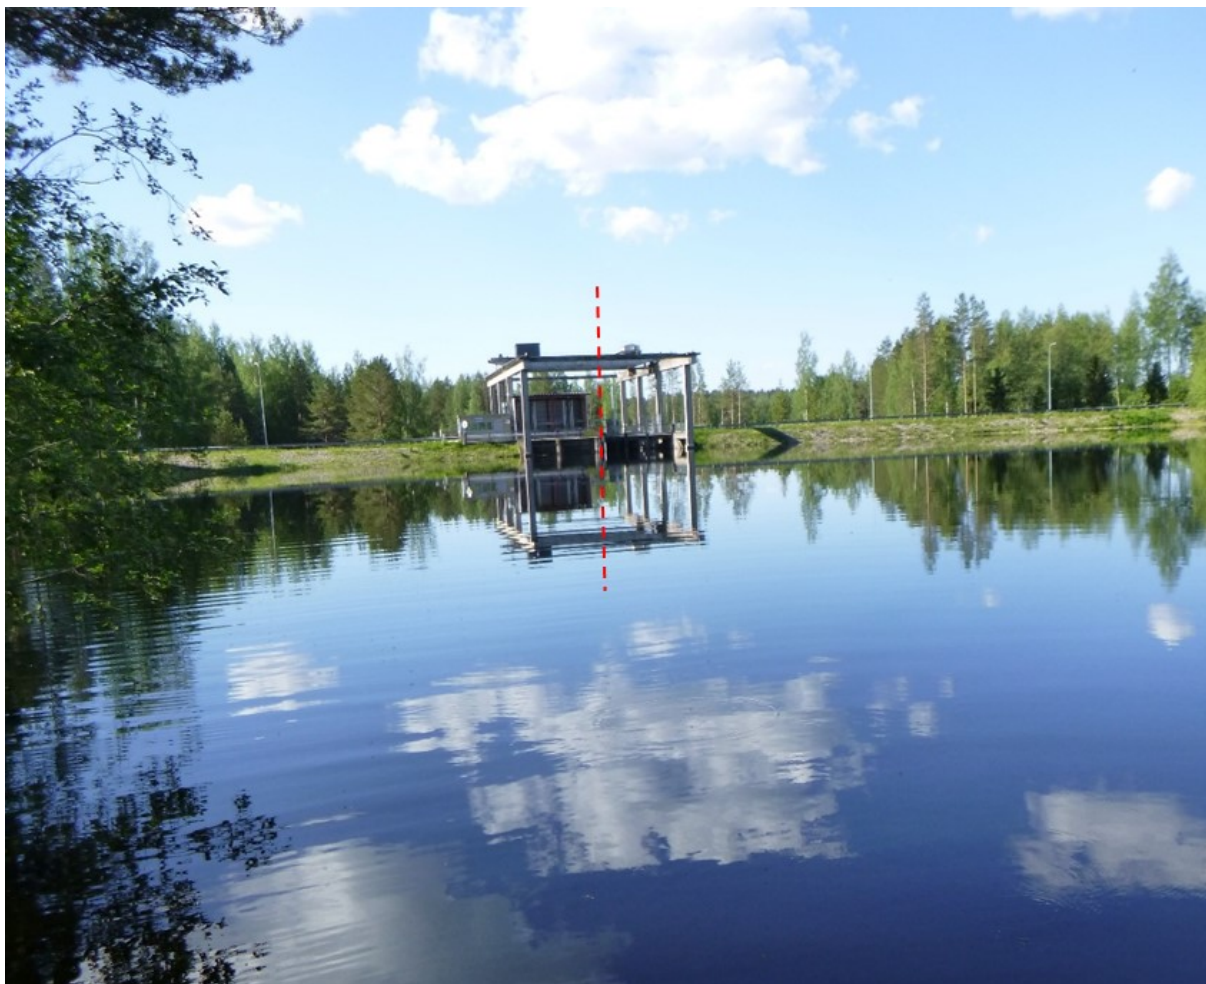
**Kuva 3.** Leuhunkosken voimalaitos patoaltaalta kuvattuna. Voimalaitoksen kaksiosainen tulokanava erottuu punaisen katkoviivan vasemmalla puolella. Ohijuoksutuskanava ja kalatien suuaukko sijaitsevat tulokanavan vieressä oikealla. Kuva: Petri Karppinen

ja maksimivirtaama  $45 \text{ m}^3/\text{s}$ . Laitoksen tulokanava on noin 5–6 metriä leveä. Patoaltaan leveys on noin 100 metriä voimalaitoksen kohdalla (Kuva 3 ja Kuva 7). Ohijuoksutuskanava on tulokanavan vieressä, ja ohijuoksutus tapahtuu läheltä pohjaa nousevan luukun kautta alakana-vaan.

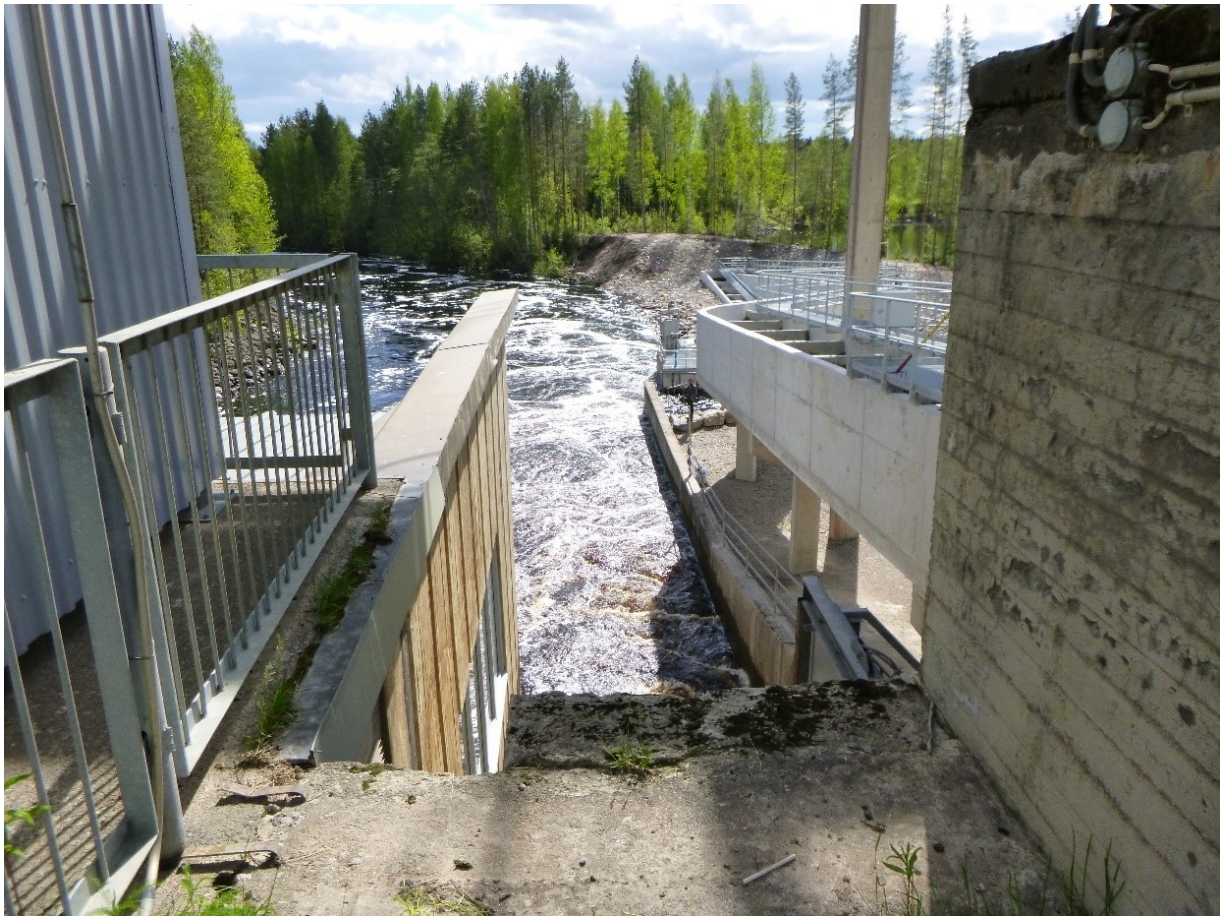
**Kuva 4.** Leuhun voimalaitoksen ohjuoksutusvedet purkautuvat voimalaitoksen (vasemmalla) ja alakanavan seinämän (oikealla alhaalla) väliin alakanavassa. Ohjuoksutusluukku sijaitsee suunnilleen suoraan kuvaajan alapuolella. Oikealla ylhäällä näkyy kalatien yläosaa. Kuva: Petri Karppinen.

Ohijuoksutusvedet purkautuvat kapeaan (alle 5 m), betonipohjaiseen kanavaan voimalaitoksen seinän ja alakanavan seinämän välissä (Kuva 4). Ohijuoksutus muodostaa voimakkaan ja pitkälle syöksyvän turbulenttisen virtauksen alakanavan toiselle laidalle. Alakanava on voimalaitoksen kohdalla noin 10 m leveä ja alempana noin 25 m. Alakanavan voimakas pyörteisyys näkyy selvästi myös ilmakuvissa (Kuva 7).

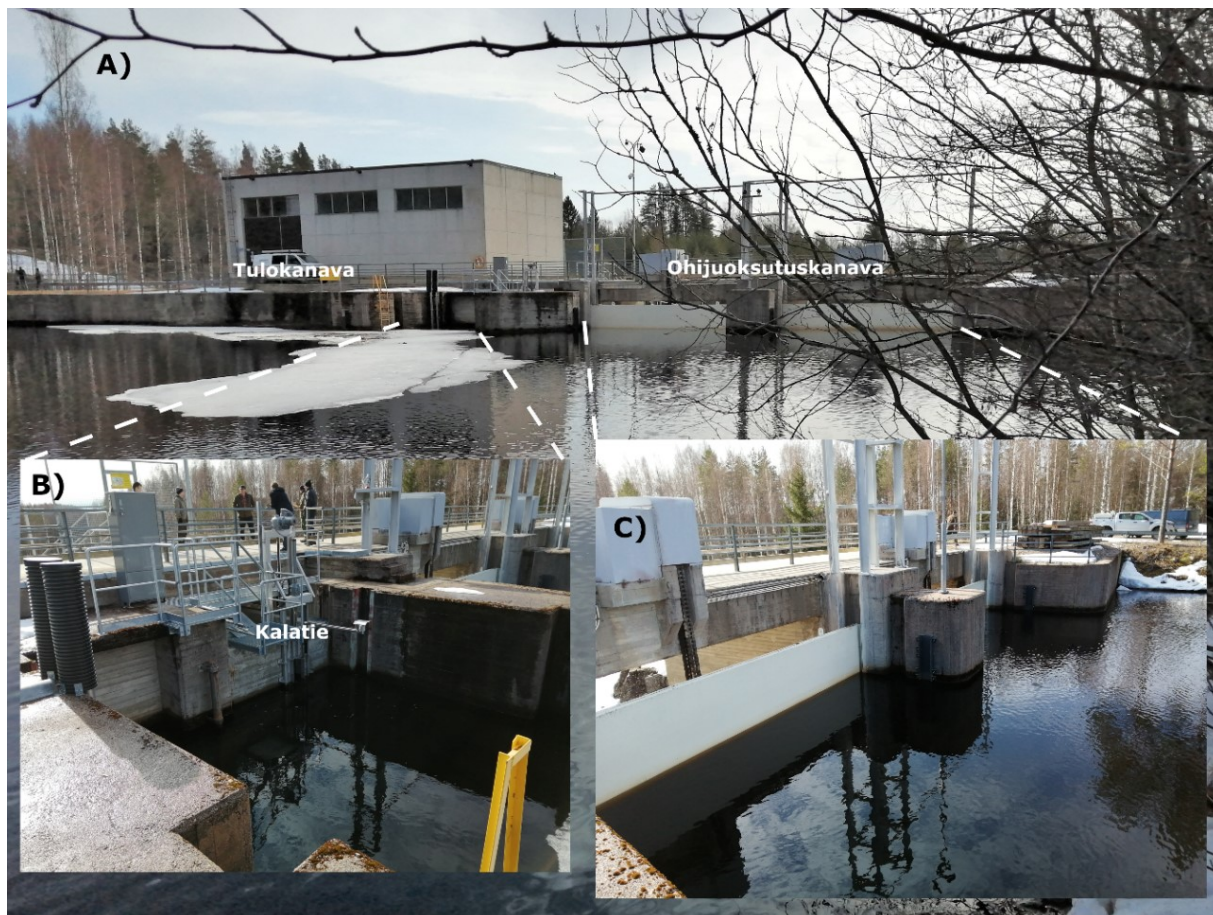
**Kuva 5.** Hietamankosken voimalaitospato (A) ylävirran suunnasta katsottuna. Kalatien yläpää (B) sijaitsee suunnilleen padon keskellä, ohjuksutusluukut yläkanavan oikealla laidalla (C) ja tulokanava vasemmalla laidalla. Kuva: Petri Karppinen.

Hietamankosken voimalaitos on otettu käyttöön vuonna 1966, ja se on peruskunnostettu 1994. Voimalaitoksen putouskorkeus on 13,5 m ja maksimivirtaama  $64 \text{ m}^3/\text{s}$ . Laitoksen tulokanavan leveys on noin 10 m. Patoaltaan leveys on noin 70 metriä voimalaitoksen kohdalla. Yläkanavan keskikohdan ja ohjuoksutuskanavan keskikohdan välinen etäisyys on noin 25 m, ja kalatien yläpää sijaitsee näiden puolivälissä (Kuva 5 ja Kuva 8).

Ohjuksutuskanavaan avautuu kaksi leveydeltään noin 5 m juoksutusluukku (Kuva 5 C). Luukut aukeavat alhaalta ylöspäin. Luukkujen ollessa kiinni Hietaman ohjuksutuskanava on kuivillaan. Ohjuksutuskanavan pohja on pääosin rikkonaista kalliota ja suurista lohkarista muodostuvaa louhikkoa (Kuva 6). Hietaman alakanava on leveydeltään noin 15 metriä voimalaitoksen alapuolella.

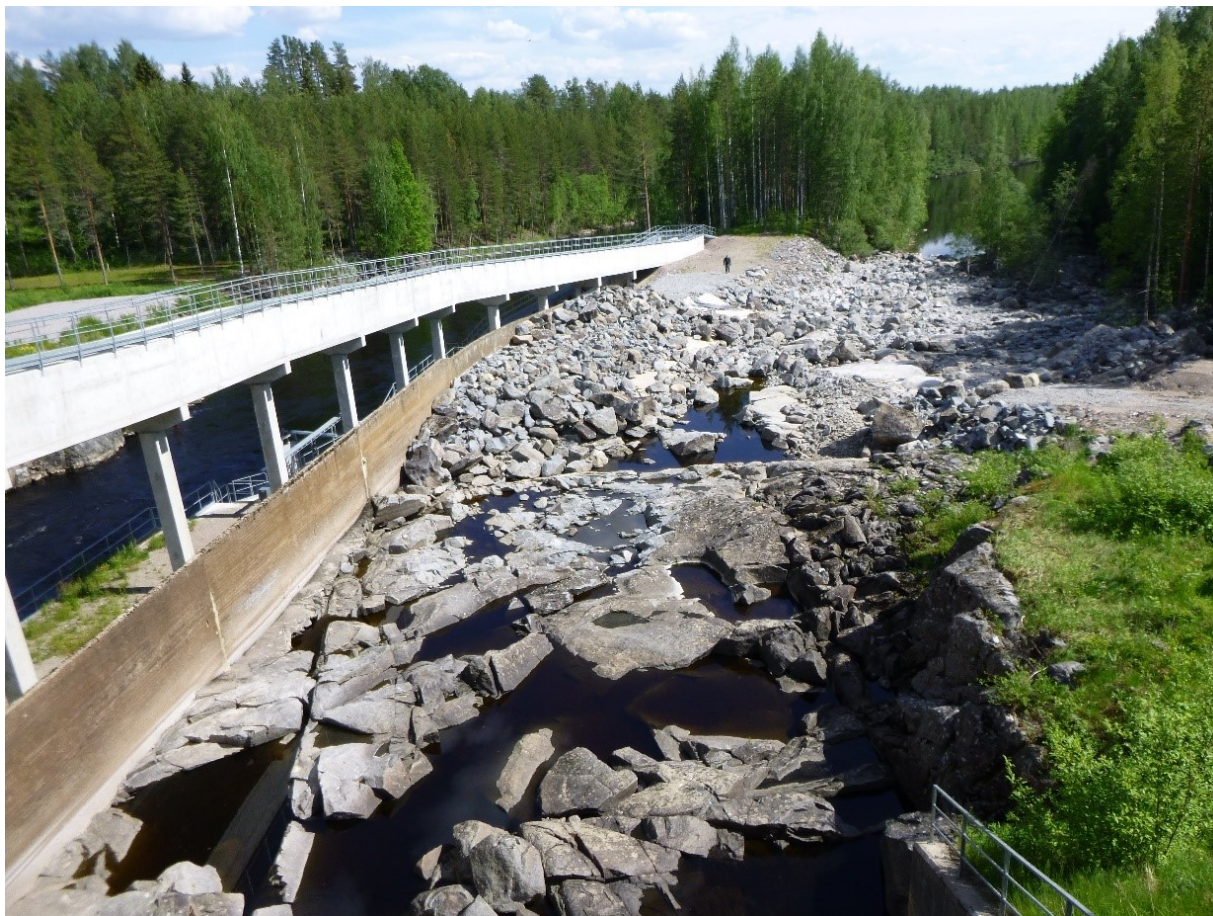
**Kuva 6.** Hietaman voimalaitospadon ohijuoksutuskanava 11.6.2021 padon päältä kuvattuna. Vasemmalla Hietaman kalatien yläosan nousuosuutta. Kuva: Petri Karppinen

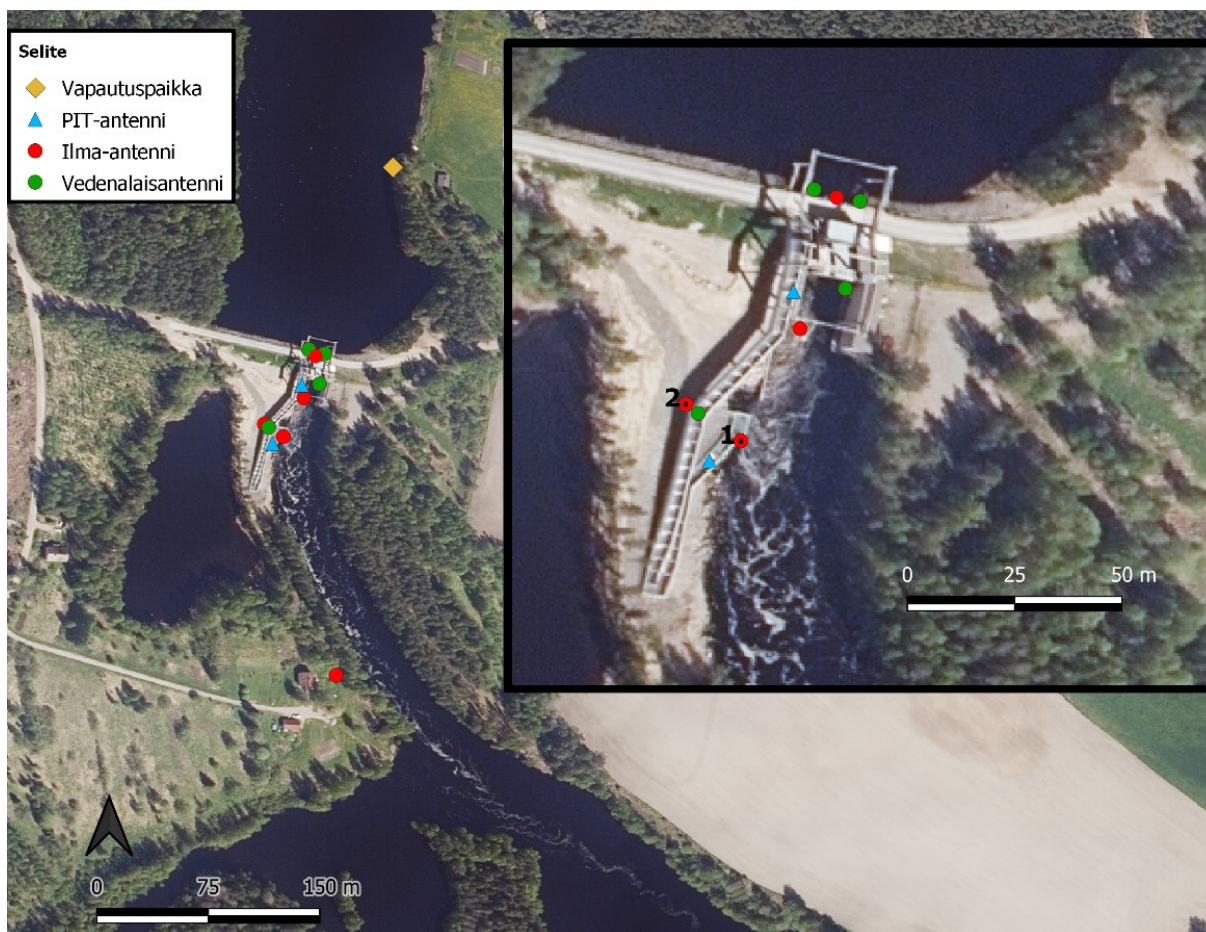
**Kuva 7.** Tutkimusalue Leuhunkosken voimalaitospadolla ja alueelle asennettujen seuranta-antennien sijoittuminen ja kalojen vapautuspaikka. Kalatien alapäähän sijoitettu antenni jouduttiin häiriöiden takia siirtämään ylemmäs (numerot 1 ja 2). Sisältää Maanmittauslaitoksen (10/2021) aineistoa.

Leuhun kalat (erät 2 ja 4) vapautettiin merkintäpaikalla noin 150 metriä Leuhun voimalaitoksen yläpuolella (Kuva 7). Hietaman kalat (erät 1 ja 3) kuljetettiin Leuhun merkintäpaikalta Hietaman vapautuspaikalle hapetetussa 600 litran säiliössä. Kalat vapautettiin jokeen noin 200 metriä Hietaman voimalaitoksen yläpuolella (Kuva 8). Jokaisen lähetinkalaerän mukana vapautettiin myös 99–100 kpl PIT-merkillä varustettua kalaa (ks. seuraava kappale).

Voimalaitosten ylä- ja alapuolelle asennettiin antenni-vastaanotin -järjestelmät lähettimellä varustettujen kalojen jatkuvaa seuranta varten (Kuvat 7 ja 8). Voimalaitosten yläpuolelle asennetut järjestelmät tallensivat tulokanavan edustalla ja padolla liikkuvista kaloista kantautuvat signaalit. Voimalaitoksen alapuolelle asennetut vastaanotinjärjestelmät seurasivat voimalaitoksesta, ohijuoksutuskanavasta ja kalatiestä alas tulevien kalojen liikkeitä. Voimalaitoksen alakanavasta poistuvien kalojen havainnointi varmistettiin alakanavan alapäähän sijoitettujen vastaanottimien avulla. Käytetyt vastaanottimet olivat mallia ATS R4500. Seuranta lopetettiin 11. kesäkuuta, jolloin voimalaitosten yläpuolelta ei ollut enää odotettavissa alasvaeltavia kaloja.

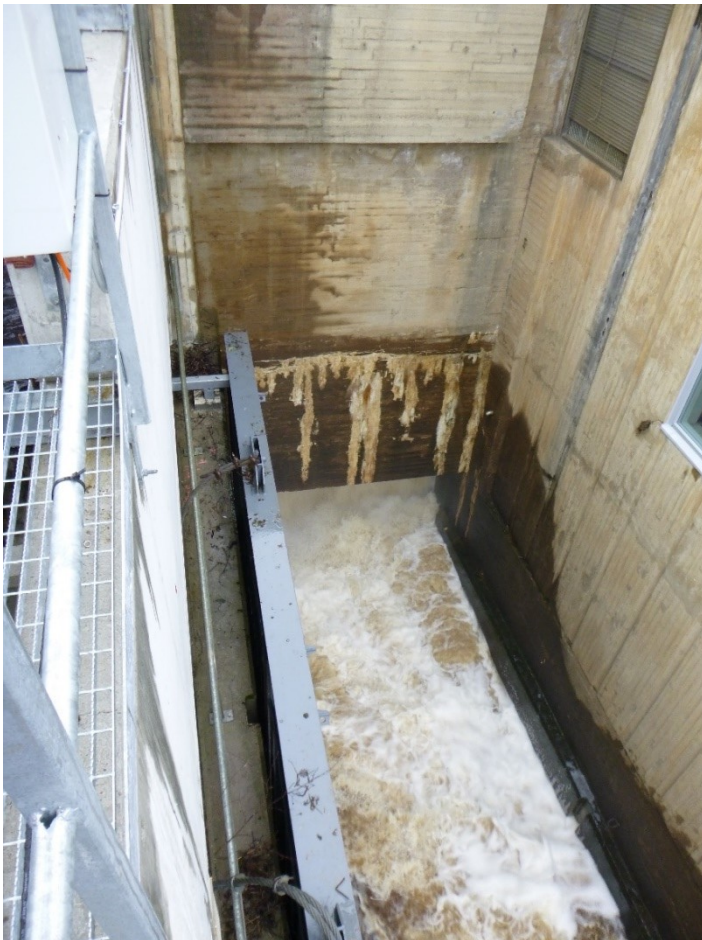
**Kuva 11.** Leuhun voimalaitoksen ohijuoksutuskanavaan purkautuu kovalla paineella pystysuora vesiputous patoluukun ollessa auki. Kuva: Petri Karppinen.

Leuhunkoskella alasvaellusreitin (voimalaitos vs. ohijuoksutuskanava) määrittämiseen liittyi epävarmuutta, minkä takia laitoksen turbiinikuolleisuuden määrä on vaikeasti arvioitavissa. Sekä voimalaitoksen että ohijuoksutuskanavan kuolleisuusmäärät vaikuttavat olosuhteisiin nähdessä suurilta. On kuitenkin selvää, että alasmenokuolleisuus oli verrattain suurta Leuhun voimalaitoksella. Lohikalojen vaelluspoikaset yleensä välttelevät syvälle sukeltamista eivätkä siksi mene helposti alas syvällä pohjan tuntumassa olevista patoluukuista. Tämän takia Leuhun ohijuoksutuskanavaan menneiksi arvioitujen kalojen osuus vaikuttaa yllättävän suurelta. Ohijuoksutusluukkujen ollessa auki niiden yläreunasta pääsee vuotamaan läpi jonkin verran vettä, joka purkautuu kapeassa väliköössä kovalla paineella suoraan ylhäältä alakanavaan (Kuva 11). Jos kalat ovat menneet alakanavaan tämän raon kautta, niin silloin niiden suuri kuolleisuus vaikuttaa mahdolliselta.

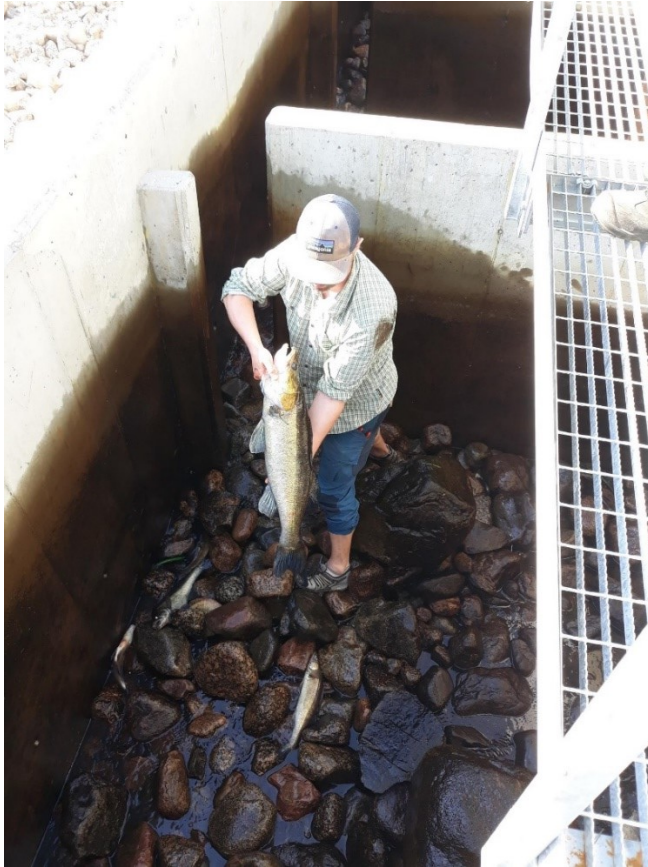
**Kuva 12.** Leuhun kalatie tyhjennettiin 22.6. PIT-antennien purkamisen ajaksi. Kalatiestä löytyi useita isokokoisia kuhia. Kuva: Tapio Keskinen.

Leuhun alakanavan osalta suuri kuolleisuus vaikuttaa alakanavan olosuhteiden perusteella ymmärrettävältä. Virtausolosuhteet ovat kapeassa alakanavassa etenkin pienille kaloille varsin haastavat. Liikkuminen ja petokalojen välttely on alakanavassa erittäin vaikeaa. Alakanavassa liikkuu paljon kuhia ja haukia, joita nähdään liikkumassa myös kalatiessä (Kuva 12). Esimerkiksi kaksi alasmenon yhteydessä kuollutta lähietäkalaa joutui selvästi saman petokalan syömäksi – nämä lähettimet liikkuivat kalatien alaosaan ja ne paikannettiin toistuvasti samasta pisteestä kalatien alaosan altaissa. Viitteitä petokalojen syömistä kaloista saatiin myös PIT-merkkien liikkeistä kalatiessä.
