Kymijoen  
vesi ja ympäristö ry

## **KALAMÄÄRIEN ARVIOINTI LEUHUN VOIMALAITOKSEN KALATIESSÄ VUONNA 2022**

Kymijoen vesi ja ympäristö ry:n tutkimusraportti no 591/2022

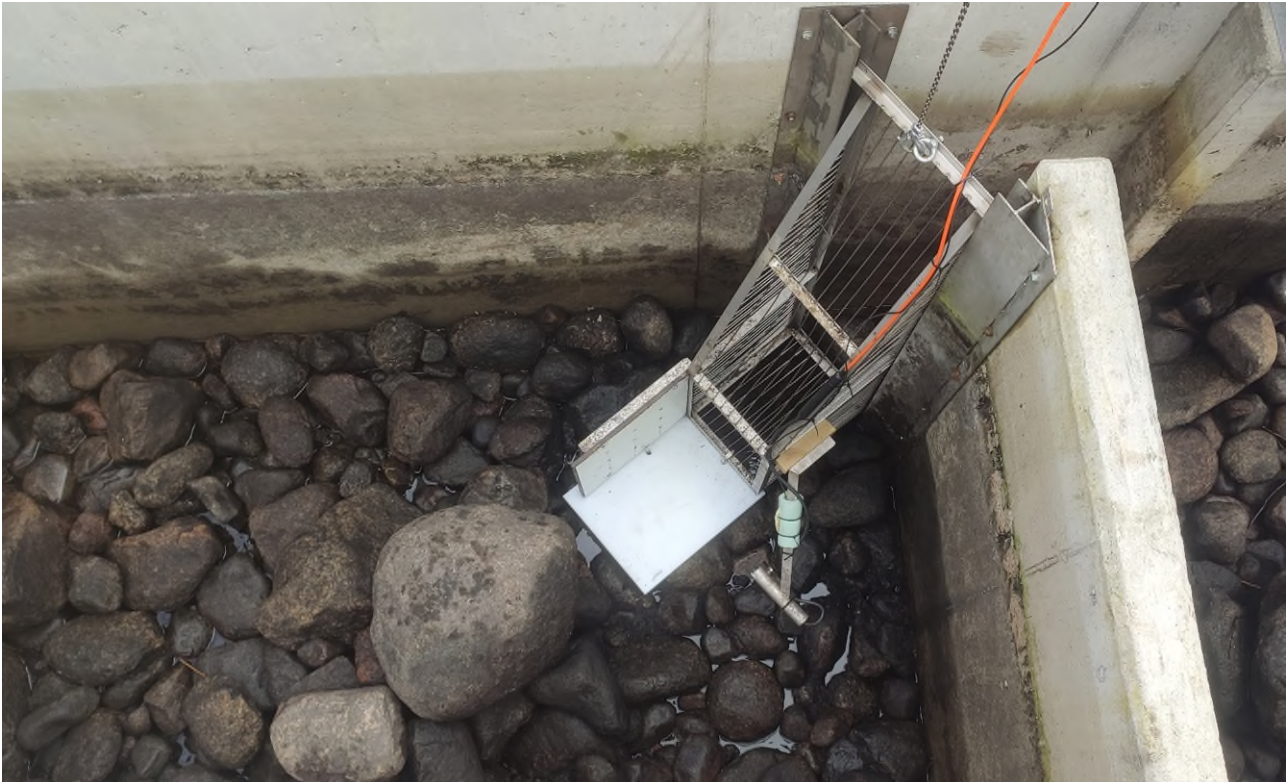
*Kuva 3. Leuhun kalatien yläosan seurantapaikka (ohjauskehikko, valo, kamera ja valkolevy).*

Leuhun kalatien yläosaan asennettiin ohjauskehikko, valo ja videokamera seuraamaan kalojen liikkeitä (Kuva 3). Seurantajakso oli 1.5.–31.10.2022. Edellisvuodesta poiketen alaosalla ei toteutettu ollenkaan seuranta. Videoaineisto käsiteltiin hahmon-/liikkeen tunnistusohjelmalla, jonka avulla kalahavainnot voitiin seuloa aineistosta esille. Kalat tunnistettiin ja pituus arvioitiin tutkijatyönä. Pituuden arvioinnissa apuna käytettiin valkolevyn ruudusta (10\*10 cm), johon ohi uivaa kalaa verrattiin. Kalat jaoteltiin edelleen pituusluokkiin.
