Kymijoen
vesi ja ympäristö ry

KALAMÄÄRIEN ARVIOINTI LEUHUN VOIMALAITOKSEN KALATIESSÄ VUONNA 2023

Kymijoen vesi ja ympäristö ry:n tutkimusraportti no 645/2024

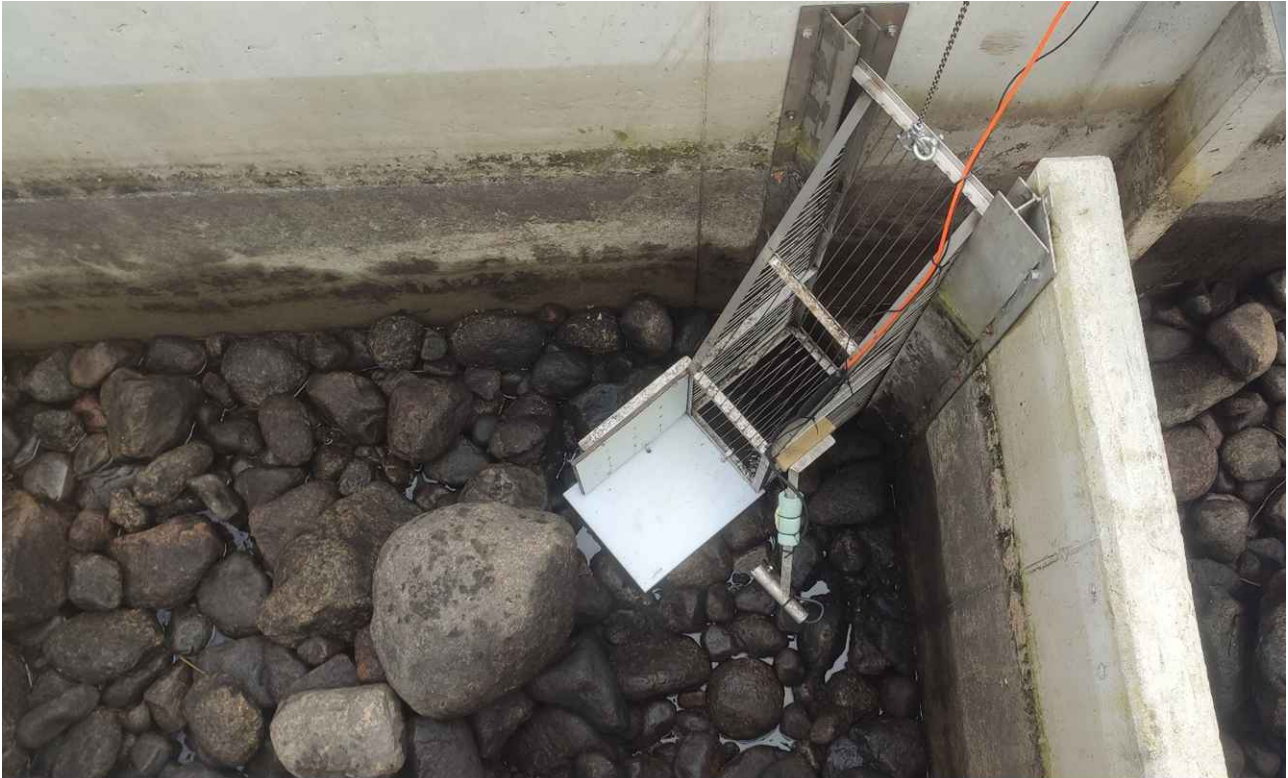
Kuva 3. Leuhun kalatien yläosan seurantapaikka

Leuhun kalatien yläosaan asennettiin ohjauskehikko, valo ja videokamera seuraamaan kalojen liikkeitä (Kuva 3). Seurantajakso oli 1.5.–31.10.2023. Videoaineisto käsiteltiin hahmon-/liikkeentunnistusohjelmalla, jonka avulla kalahavainnot voitiin seuloa aineistosta esille. Kalat tunnistettiin ja pituus arvioitiin tutkijatyönä. Pituuden arvioinnissa apuna käytettiin valkolevyn ruudusta (10*10 cm), johon ohi uivaa kalaa verrattiin.

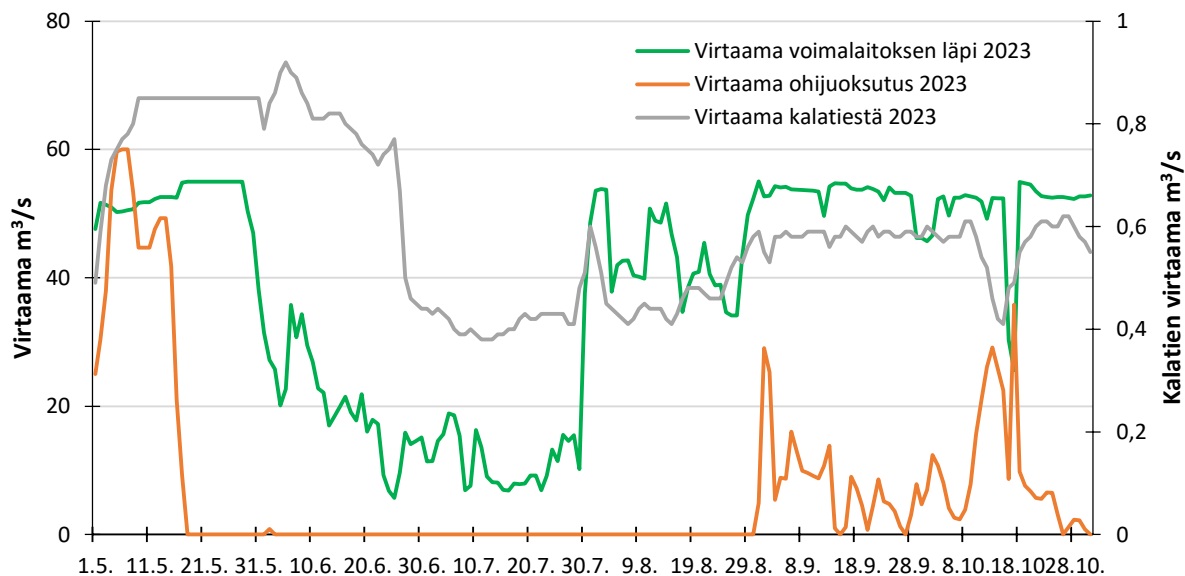
Kuva 4. Leuhunkosken kalatien ja voimalaitoksen virtaamat sekä ohjauksutukset touko-lokakuun 2023 aikana (aineisto: Vattenfall Oy).

Leuhunkosken kalatien keskimääräinen virtaama oli koko seurantakaudella 0,60 m³/s, mikä oli hieman vähemmän kuin edellisvuosina (0,68–0,70 m³/s). Leuhunkosken voimalaitoksen vuorokauden keskimääräisissä virtaamissa oli seurantakauden aikana melko suuria vaihteluita (Kuva 4). Kevään sulamisvesien aikaan virtaamat olivat noin 50–55 m³/s, ja toukokuussa oli myös runsaita ohijuoksutuksia. Voimalan virtaamat laskivat kesä-heinäkuussa ennen kuin taas lähtivät selvään kasvuun ja pysyivät tavanomaista korkeampina seurantakauden loppuun asti. Syyskuusta eteenpäin oli myös ohijuoksutuksia. Vuoden 2023 virtaamat poikkesivat kohtalaisesti aiemmista seurantavuosista, varsinkin syksyn osalta (Kuva 5).
